2011年3月11日・東北地方太平洋沖地震発生 箱型擁壁工法：地震被災調査報告書

東北地方太平洋沖地震の箱型擁壁被災影響調査報告書

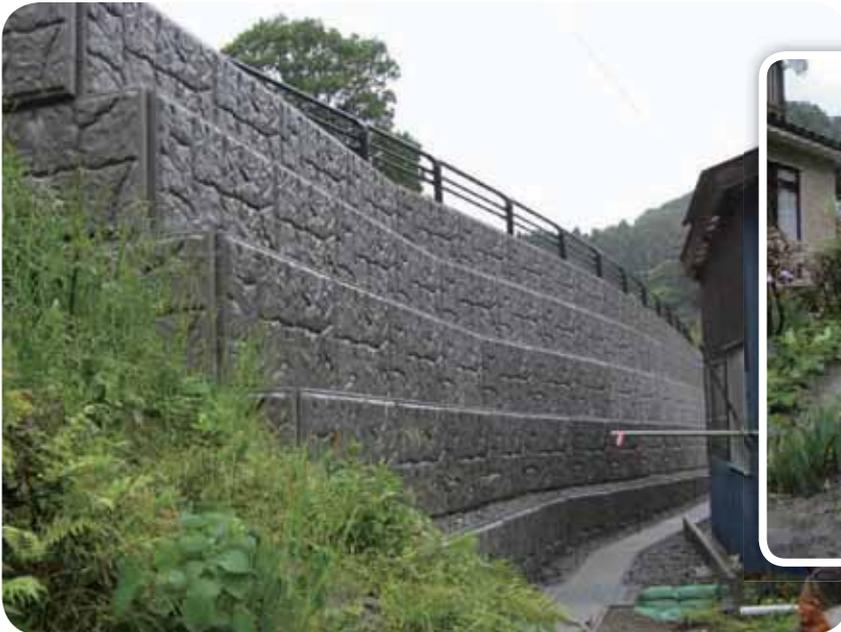
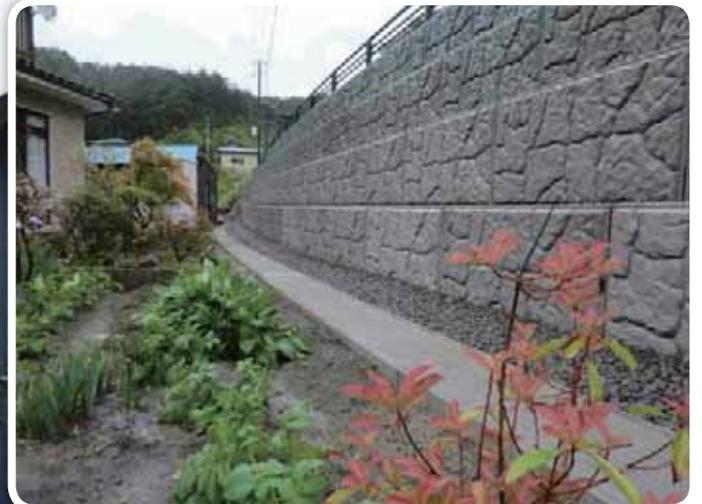
5月30日 宮城県宮城郡利府町 都市計画道路 高さ5m×延長98m 図面 NO.1

津波直後の道路

津波により水路が陥没、その影響で水路と箱体の間に数cmの段差が生じていたが、箱型擁壁の排水性能に影響もなく他に変状なし。

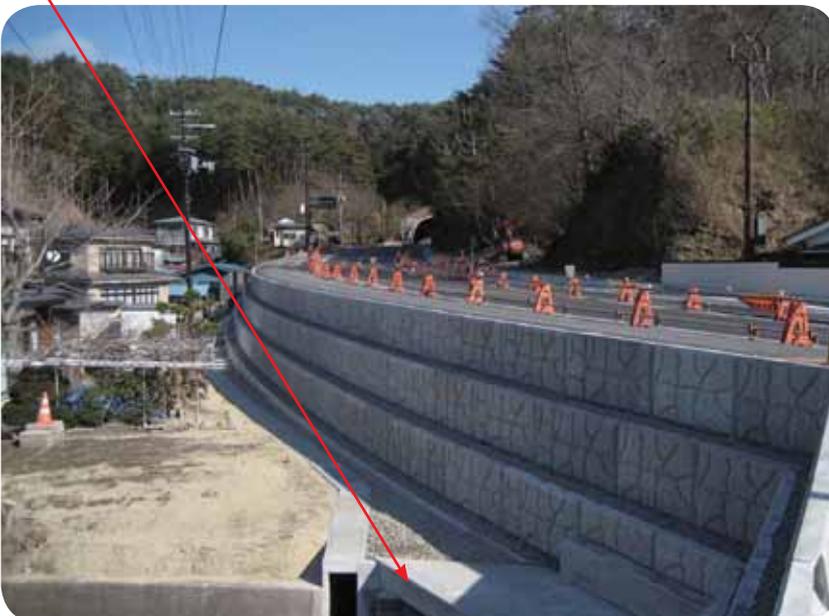
津波後に再開された道路

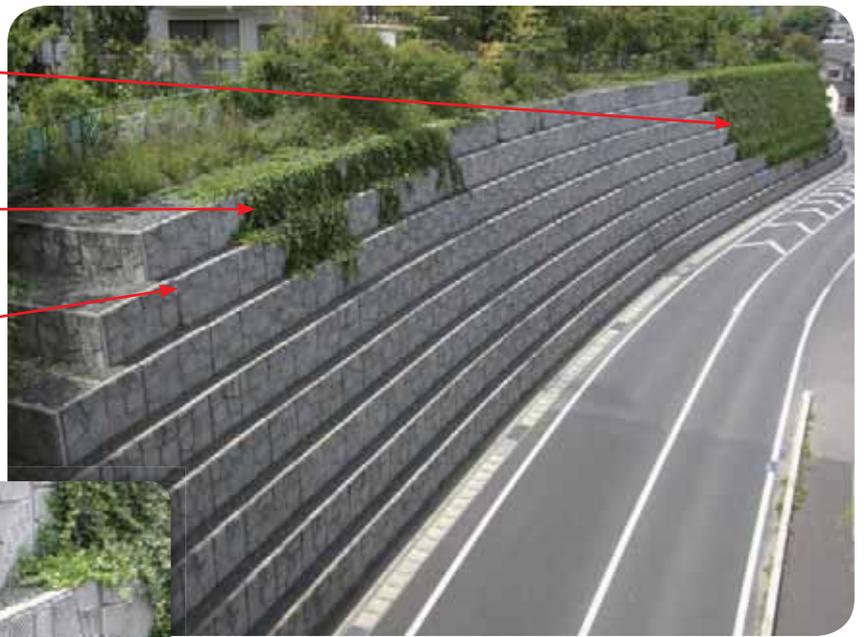
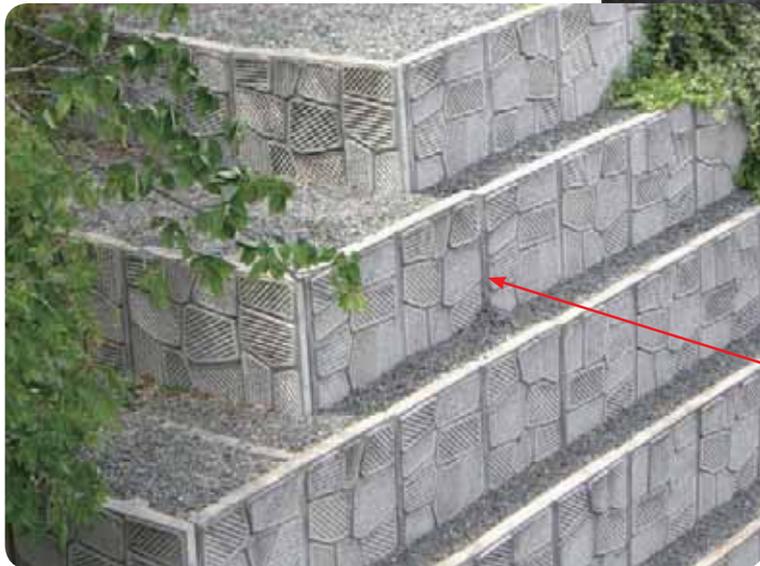
被災箇所
背面土の陥没によって箱体間の目地が3cm程度開いているが、碎石の流出は見られない。全体に変状なし。
(ネトロンシート未施工)

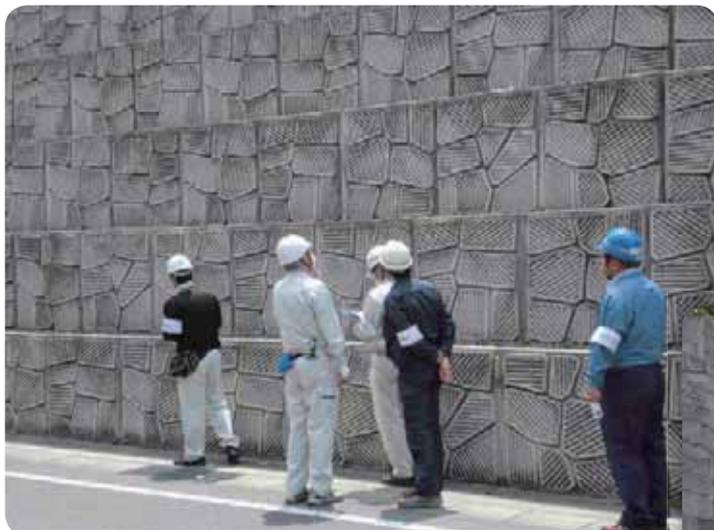
目地開口、小段幅変状など確認作業中

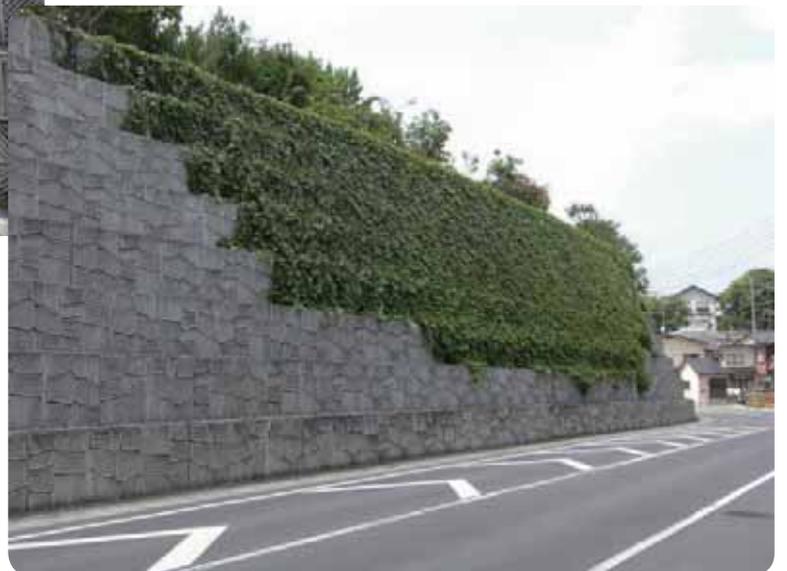
緑化が美しい(植栽後8年)
小段部に雑草なし

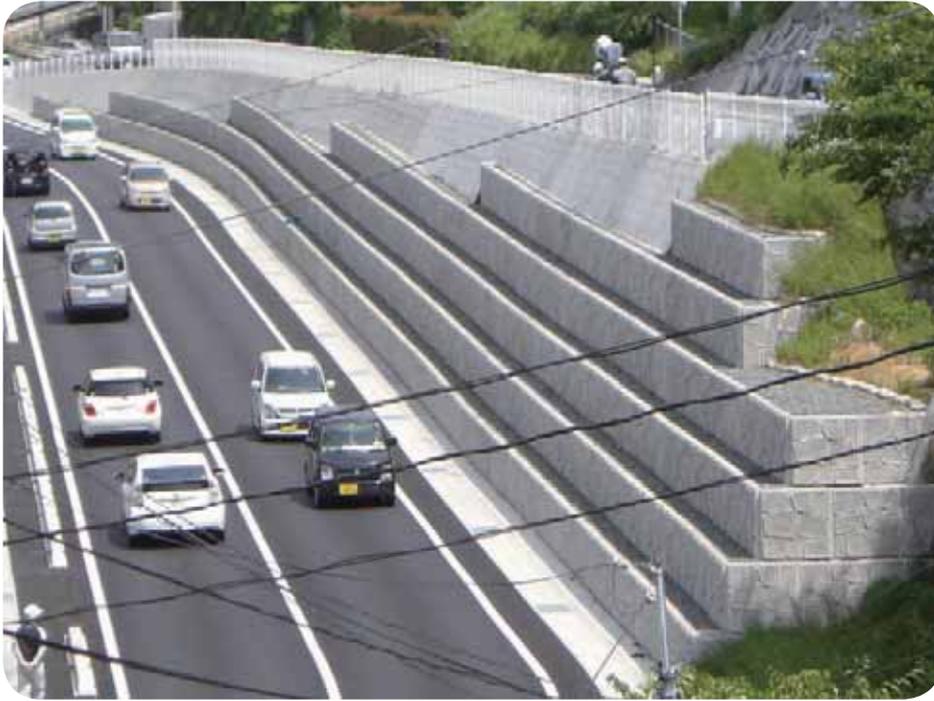
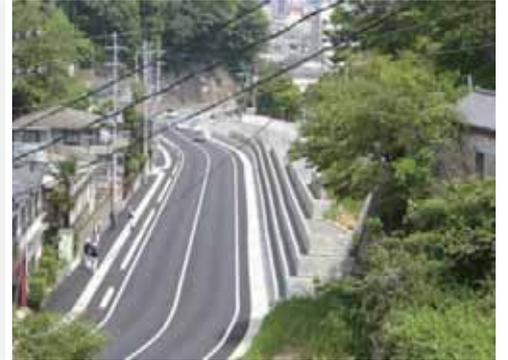
5月31日 福島県いわき市R399 その2 高さ7m×100m 図面 NO.3

(現場打ちコンクリート部分に段差が生じているが箱体、小段幅、目地に変状なし)

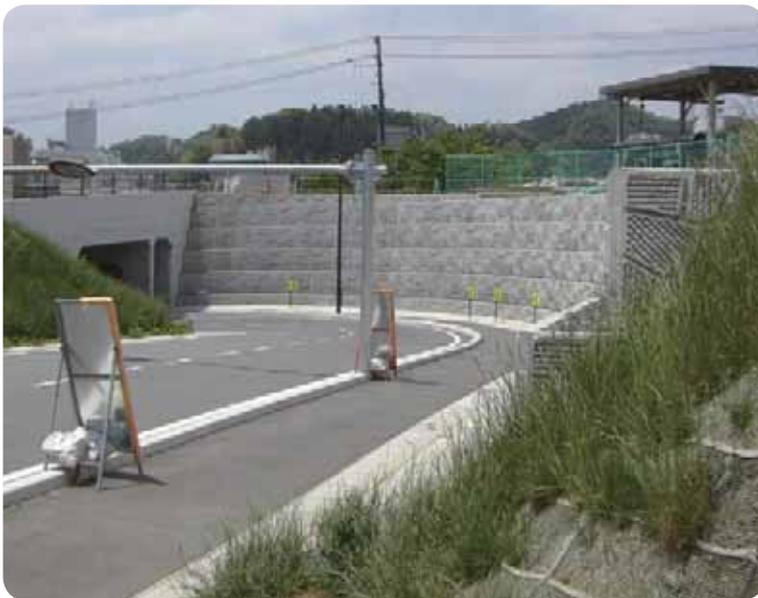
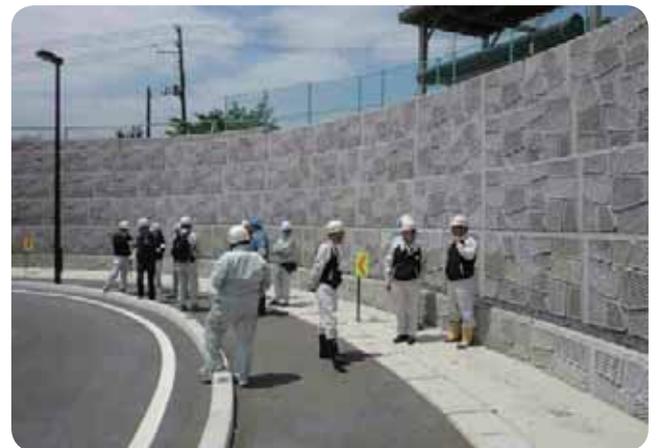
6月1日 福島県いわき市 台山・水野谷町線 高さ5m×延長48.8m 図面 NO.4

(箱体や小段幅、目地に変状なし)

擁壁の確認

小段幅の計測作業

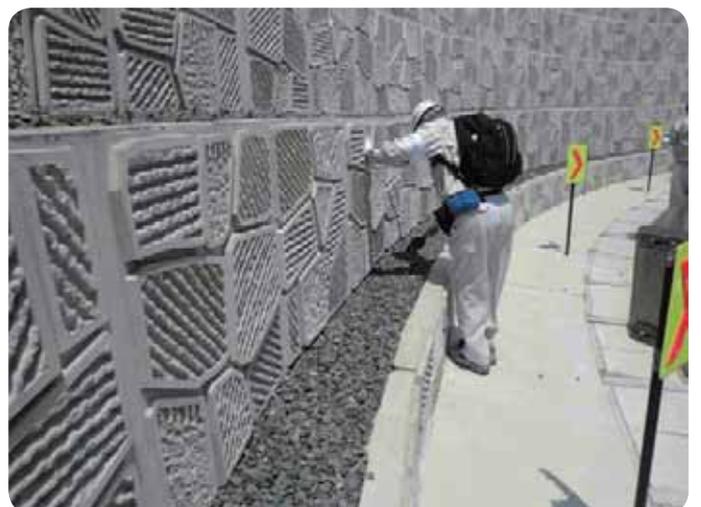
(現場打ちコンクリート部分にクラックが入っているが箱体、小段幅、目地に変状なし)

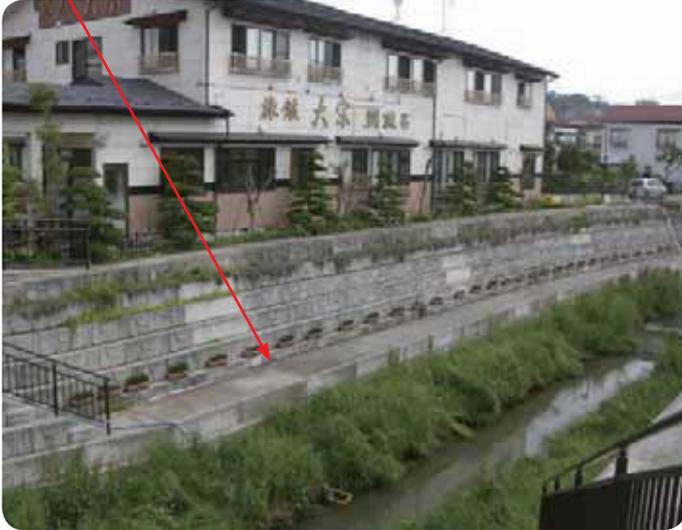
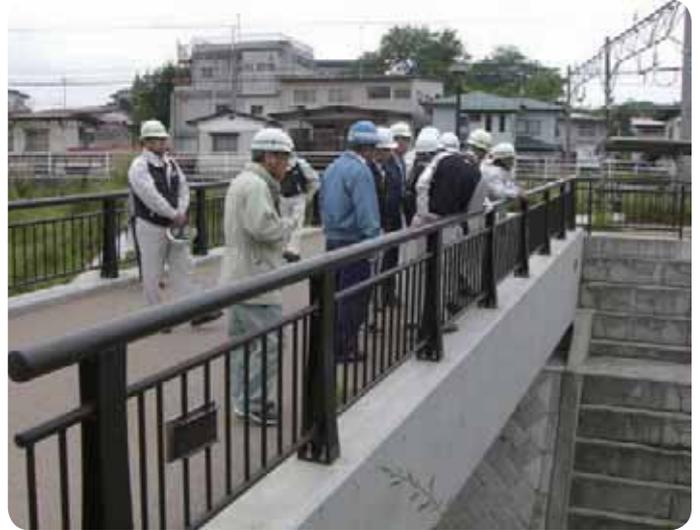
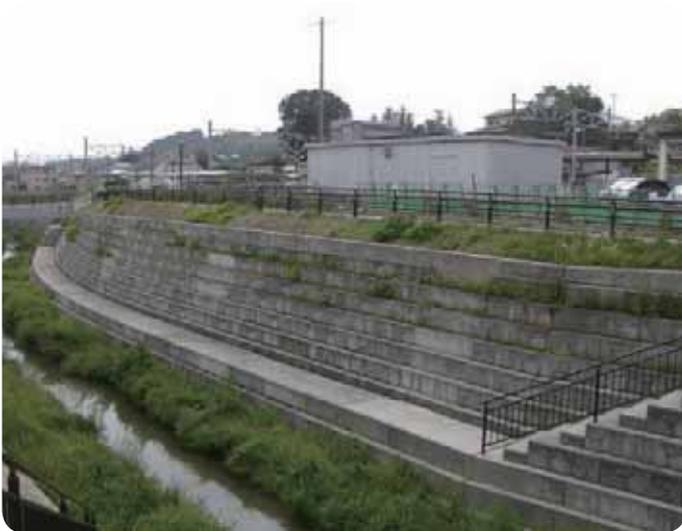
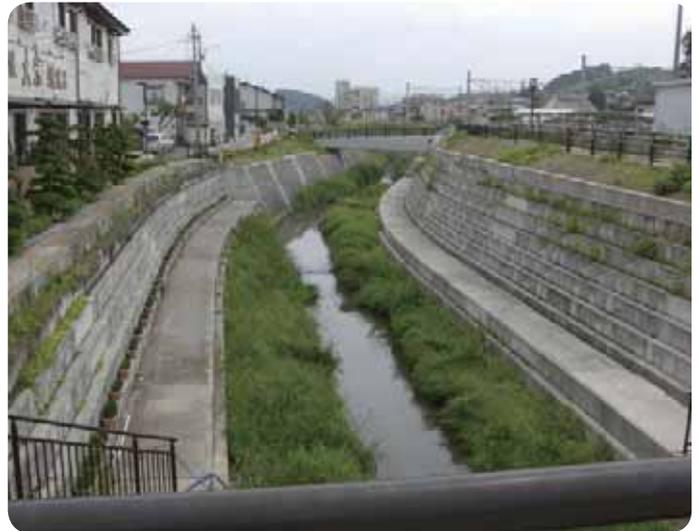
小段部にメキシコマンネングサが繁茂しています。
(飛来した種子が定着したもの)
(暑さと乾燥に強い)

同じく小段部にマツバギクも
(暑さと乾燥に強い)
