## 箱型未来通信

vol.33

箱型擁壁は耐震性・排水性・安全性・環境性・施工性・経済性に優れた工法として、各地で箱型擁壁工法が採用されています。耐震性に優れ急速施工が容易で災害復旧にも最適な工法として全国で2765件の採用実績があります。箱型未来通信では、全国の箱型擁壁の採用事例をご紹介します。

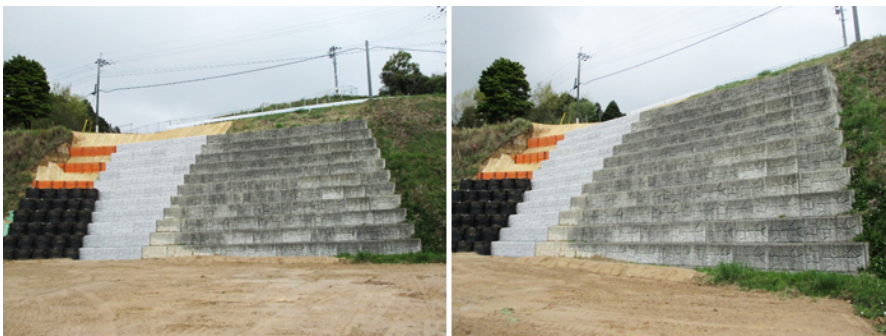
2018年7月に発生した豪雨は、家屋の床上・床下浸水をはじめ町内の道路や河川、田畑に甚大な被害を与えました。今回の現場はその内の1つであり、更生施設：野の花学園のグラウンド近くの町道下に幅10m/高さ12mにわたる崖崩れが発生したものでした。偶然にも崖崩れの発生した箇所の隣は、過去に箱型擁壁を設置した箇所で、豪雨による被害は皆無でした。既設の箱型擁壁が無事であったことが安全性の担保となり、災害復旧で再度の箱型擁壁採用となりました。箱型ブロックを積み上げる施工で早期の災害復旧に繋げ、また、安全性と共に景観性も確保でき、発注者様の評価は高かったように思われます。

施工規模：壁高：12m 延長：9.6m

設計のポイント 既設箱型擁壁の側面の災害復旧になります。施工面でも景観的にも適した工法を選定していただきました。

施工のポイント 箱型擁壁の基礎部は単粒度砕石であるため、初めはレベル調整に難があった。しかし、施工を繰り返す内にレベル調整のコツも掴み、また、擁壁を積むだけの施工で、全体として施工は容易であった。

[設計条件]  $\phi=30^\circ$ 、 $c=10\text{kN}/\text{m}^2$ 、 $\gamma=19\text{kN}/\text{m}^3$  勾配・形状：1:0.7 切土・直線形状 切り土

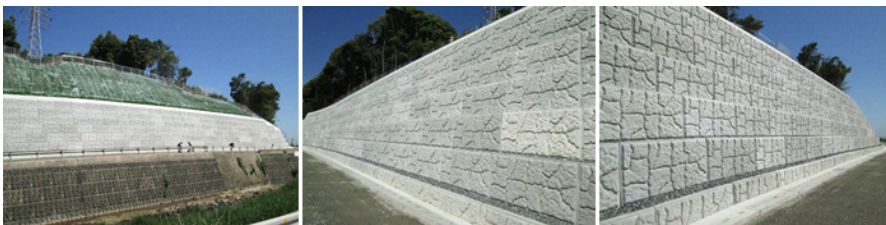
当該現場は、実際土質試験を行った条件での設計を行いました。土の内部摩擦角が $\phi 20^\circ$ 、 $C=19.2\text{kN}/\text{m}^2$ という特殊条件であったので、不利側になる $\phi 20^\circ$ 、 $C=17\text{kN}/\text{m}^2$ で安定計算を行った。大きな土羽を背負う現場だったため、他の擁壁では対応できない状況で、その上特殊条件でも対応可能な箱型擁壁の採用になりました。現場の曲線施工も1段目の施工が良好であったので、発注者様・施工業者様にも好評を頂きました。様々な現場条件に対応可能である箱型擁壁の良さを実感した現場でした。

施工規模：壁高：7m 延長：90m

設計のポイント 背面に土端を負う設計だったので、箱型擁壁しか対応できない現場であった。土質試験にて用いた粘着力より小さい値で設計を行い、安定計算を行いました。曲線施工の展開図作成に苦労しました。

施工のポイント 1段目の施工を入念に行ったことで、2段目からの施工がスムーズでした。また、凸カーブ施工部では反転使用できれいな施工が出来ました。

[設計条件]  $\phi=20^\circ$ 、 $c=17\text{kN}/\text{m}^2$ 、 $\gamma=18\text{kN}/\text{m}^3$  勾配・形状：1:0.5・盛り土、曲線形状

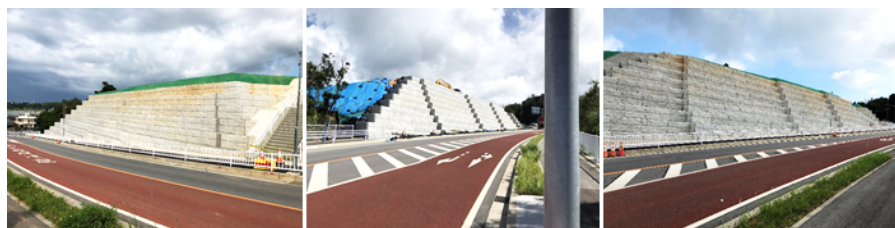
**ご採用頂いたポイント：**安全性、曲線施工、施工性に優れ技術審査証明を受けている。  
 沖縄の土質条件の良くない現場でも掘削量を少なくできて、施工性でも優位なことを評価していただきました。施工業者様との打合せもスムーズに進み納品完了致しました。

施工規模：壁高：10m 延長：117m

**設計のポイント** 沖縄では、まだまだ実績が少ないため箱型擁壁の構造特徴をご理解頂くことに苦勞し、設計段階より地元で生産していない単粒度碎石を確保するための活動等苦勞の連続でしたが、納品が終わりきれいな仕上がりをみると、苦勞が報われた感じがしました。

**施工のポイント** テンサーの数量が設計数量より多めに出了ました。

[設計条件]  $\Phi = 23.5^\circ$ 、 $c = 10\text{kN/m}^2$ 、 $\gamma = 18\text{kN/m}^3$  勾配・形状：1:0.5・切土、曲線形状

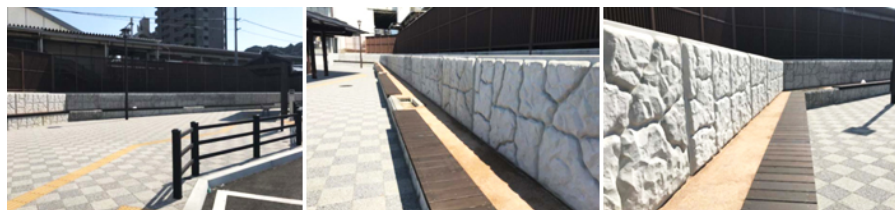
施工現場が駅前広場のため、工事中も駅、バスの利用者が訪れる状況でした。そのため、施工スピードが要求される場所でした。また擁壁位置が折れ点が多いため、他の二次製品では現場打部が多く出てしまう難点があり、さらにバス停背面の擁壁でしたので、段差をベンチ代わりにしたり緑化をしたりして景観性の良さもコンサル様のご要望でした。ご相談を受けて、施工性が高く、折れ点も反転することで現場打部分を出さず、ベンチと緑化に追加が可能になることをご説明し、経済比較で高くなってもご採用頂きました。施工もコンクリートの養生がなくスムーズに行われ、短期間で完了しました。そのため利用者に迷惑をかける時間が少なく喜ばれてました。今回の擁壁全体が、完成後の駅前広場にマッチした雰囲気となり、適した工法だったと思います。

施工規模：壁高：2.0m 延長：52.5m

**設計のポイント** 駅前の開発工事にあたり、目の前がバス停でしたので、擁壁に外観性、緑化、ベンチの設置、コンクリートが不要、コーナー対応との適した点を説明して採用になりました。低い擁壁との比較ですので概算工事費が他工法より高くなった点が唯一の欠点で比較に苦勞しました。

**施工のポイント** 駅前工事で、子供が石で遊ぶ可能性があるという事で、1段目はベンチを採用、2段目も透魂ソイルを採用し、危険防止を図っている。

[設計条件]  $\Phi = 30^\circ$ 、 $c = 0\text{kN/m}^2$ 、 $\gamma = 19\text{kN/m}^3$  勾配・形状：1:0.8・切土、曲線混在

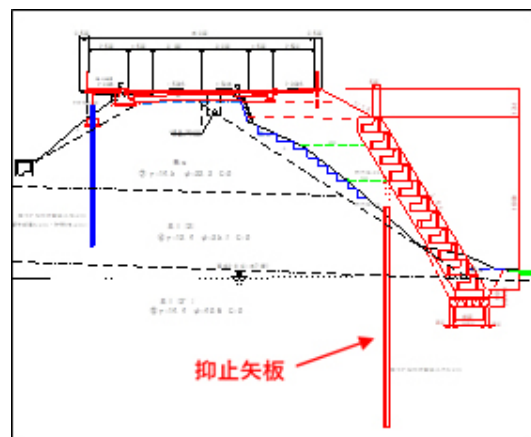
今回ご紹介する箱型擁壁の施工事例は右図の様な基本構成になっています。  
 計画路線は、防衛省の緊急輸送道路に指定されており、全面通行止めができない条件でした。現道が馬蹄形状をしているため、床堀の影響が懸念されました。さらに、現況土質も不良のため他工法との併用を検討しました。  
 そこで、床堀の影響を低減できる箱型擁壁(H=11.0m)と現道機能保持と土圧軽減を目的とした抑止矢板(NS-SP-50H(SYW295)L=16.0m)を併用して、レベルI地震動( $K_h=0.15$ )にも安全性を確保できる構造となりました。
