箱型未来通信

vol.34

箱型擁壁は耐震性・排水性・安全性・環境性・施工性・経済性に優れた工法として、各地で箱型擁壁工法が採用されています。耐震性に優れ急速施工が容易で災害復旧にも最適な工法として全国で2777件の採用実績があります。箱型未来通信では、全国の箱型擁壁の採用事例をご紹介します。

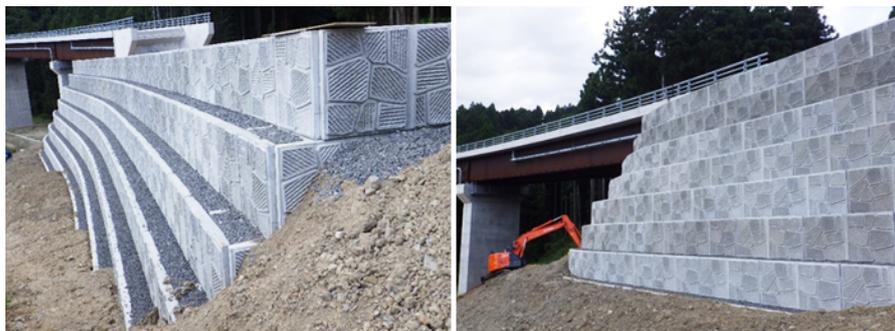
台風19号の豪雨を受けても全く損傷の無かった擁壁

施工当初は広域農道として一般車両は通行できない状態でした。現在は景観の非常に優れた農道に仕上がっています。昨年東日本を襲った台風19号では、残念ながら福島県内の各所で大きな被害が多数発生しました。台風が通過してから、経過観察として当該施工現場も確認しましたが全く損傷を受けていませんでした。あらためて、排水性性能に優れており豪雨災害に強い箱型擁壁工法だと改めて感じました。

施工規模：壁高：8m 延長：48m

施工のポイント 地形が複雑の為、段基礎を余儀なくされた現場です。橋台の地形に合わせて曲線形状にしました。

[設計条件] $\phi = 30^\circ$ 、 $c = 10\text{kN/m}^2$ 、 $\gamma = 19\text{kN/m}^3$ 勾配・形状：1.0:0.5・切土・曲線形状 その他

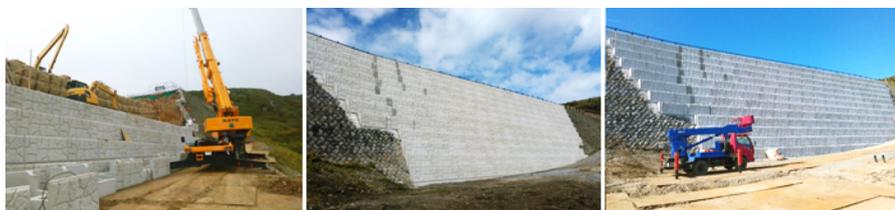
国立公園の敷地に施工した箱型擁壁

施工場所は山頂付近にあるため、生コンの搬入が難しく、製品と砕石が現場があれば施工可能な箱型擁壁が採用されました。最初の設計では全景が正方形でしたが、既設のブロック積み擁壁との取合いが上手くいかない為、扇形での施工になり、場所打コンクリートが増えましたが、専用の化粧型枠を使用して周囲と調和を図りました。

施工規模：壁高：13m 延長：30m

施工のポイント 老朽化した旧レストハウスを取り壊し背面の仮土留しながら施工した。

[設計条件] $\phi = 30^\circ$ 、 $c = 15\text{kN/m}^2$ 、 $\gamma = 19\text{kN/m}^3$ 勾配・形状：1.0:0.5・盛り土、切り土、扇型

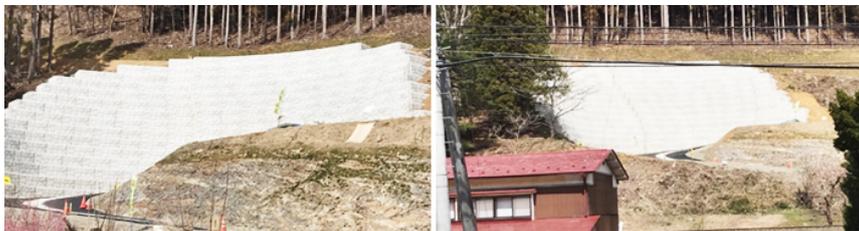
しかし、いざ施工が始まるとR部もありましたが容易に施工出来、余裕で工期に間に合い現場の方からも、とても施工性に優れている製品だというお言葉を頂きました。

発注者	：民間
工事名	：民間工事
現場住所	：岩手県宮古市箱石地内
竣工時期	：2018年8月
施工規模	：壁高：16m 延長：31m
施工面積	：553㎡

設計のポイント	曲線施工と途中の断面変化を考慮した。	設計のポイント	施工性には優れていて、景観も良い。
[設計条件]	$\phi=30^\circ$ 、 $c=10\text{KN/㎡}$ 、 $\gamma=19\text{KN/㎡}$	勾配・形状	1.0：0.7・切土、曲線形状

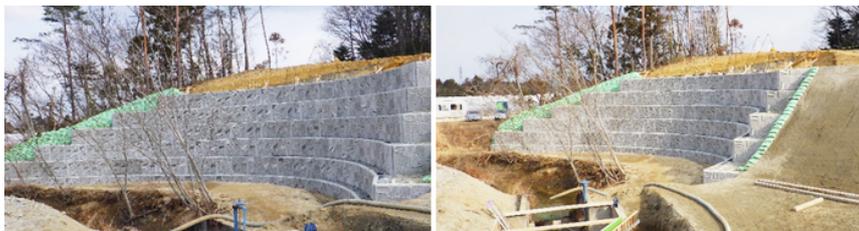
施工場所は福島第1原発のある福島県大熊町です。震災からの復興・除染が進みこの施工現場は一般の人々の出入りが可能となりました。当該現場は、災害復旧工事ではありますが、墓地の造成工事として大熊町役場様の発注で工事が進められました。現在も避難された方々の帰宅に向け努力されています。災害復旧事業の一環として箱型擁壁は貢献させていただいています。

発注者	：大熊町役場 様
工事名	：大川原地区墓地整備工事
現場住所	：大熊町大川原地内
竣工時期	：2018年12月
施工規模	：壁高：6m 延長：32m
施工面積	：178.5㎡

設計のポイント	線形は曲線配置となるため、据付開始位置など注意し割付を行いました。また、箱型からの排水にて前面の埋戻土が洗掘しないよう箱型擁壁前面にシールコンクリートを打設して対策を行いました。		
施工のポイント	箱型擁壁の施工は初めての業者さんでしたが別段問題なく施工を終えました。現場搬入の際も仮置き場を用意してもらい施工・製品搬入ともにスムーズに工事を完了できました。		
[設計条件]	$\phi=30^\circ$ 、 $c=0\text{KN/㎡}$ 、 $\gamma=19\text{KN/㎡}$	勾配・形状	1.0:0.5・切土、曲線混在

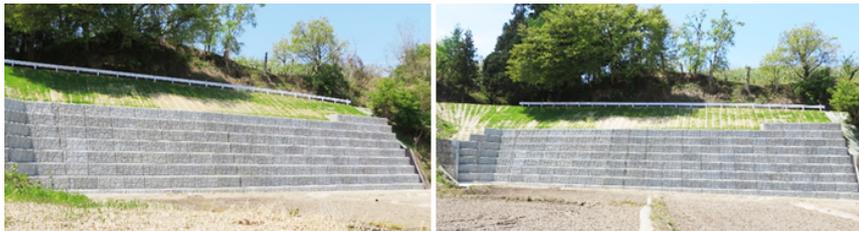
当該現場は、十和田湖と岩木山のちょうど中間ぐらい、山間部から平野部になる付近のリンゴ畑に囲まれた場所にあります。斜面が大雨によりブロック積み擁壁ごと大きく崩れたもので、復旧には排水性の良い擁壁が求められていました。裏込め材が碎石で水はけがよい、耐震性能にも優れる箱型擁壁はこの現場にぴったりマッチします。また、周りが畑なので施工は渇水期である冬場になるため、時には気温が氷点下にもなるようなこの現場では、コンクリート養生の必要のない工法というのも選択肢の一つとなりました。

写真は、施工完了後しばらく経った暖かい晴れた日に撮影したものです。構造的な高性能もさることながら、箱型擁壁が整然と並ぶいわゆる”機能美”や、意外にも周りの”自然と調和”していることにも驚かされます。

発注者	：青森県平川市役所 様
工事名	：唐竹井沢1号線
現場住所	：青森県平川市唐竹地内
竣工時期	：2019年3月
施工規模	：壁高：10.0m 延長：40.5m
施工面積	：385㎡

設計のポイント	粘着力が見込めないため、当初、設計に苦労しました。背面地山の下部が強固だったため対応可能となりました。		
施工のポイント	前面に水路があり、渇水期の冬季に施工する計画だったため、降雪に悩まされました。また、コンクリート打設が延長調整コンのみなので、冬季施工のこの現場に箱型擁壁は最適だったと思います。		
[設計条件]	$\phi=35^\circ$ 、 $c=0\text{KN/㎡}$ 、 $\gamma=17.0\text{KN/㎡}$	勾配・形状	1.0:0.5・盛り土、直線形状
