## 箱型未来通信

vol.35

## 河川改修の輪中堤外周整備で、重要文化財保護に役、箱型擁壁！

工事名：梯川天神輪中堤工事(小松天満宮)

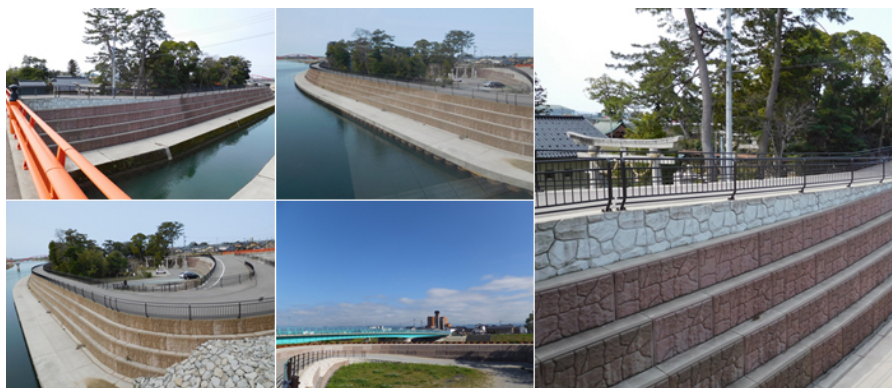
**ご採用頂いたポイント：** 全国的でも珍しい分水路方式で小松天満宮を輪中堤化する工事に景観・構造に優れる箱型擁壁が採用  
石川県小松市を流れる梯川は氾濫の多い川であり、付近の住民を悩ませてきました。河川改修を行うにあたり、隣接する小松天満宮の移転を検討しなければならませんでした。しかし、国の重要文化財であり小松市の歴史文化のシンボルである小松天満宮を移転する事に地元の方からの反対の声が挙がった為、全国的にも珍しい分水路方式が採用され 小松天満宮を輪中堤化する工事に景観・構造に優れる箱型擁壁が採用となりました。

**設計のポイント** 当初、景観を優先し石積で計画されていましたが、重要文化財を守るには構造上不安がありました。ブロック等を用いると人工的なものになってしまう、そこで平面形状が楕円形状に対応可能で、自然的な曲線美、造形美を演出でき、且つ安定構造物と証明が可能な箱型擁壁が採用されました。

**施工のポイント** 3工区(3業者)に分かれて発注となったのですが、楕円形に擁壁を施工していく工事だった為、延長区間の調整に苦労しました。施工業者様の工夫もあり上手く収めることができました。

**[設計条件]**  $\phi = 30^\circ$ 、 $c = 10\text{kN/m}^2$ 、 $\gamma = 19\text{kN/m}^3$  勾配・形状：5%盛土・直線・曲線混在

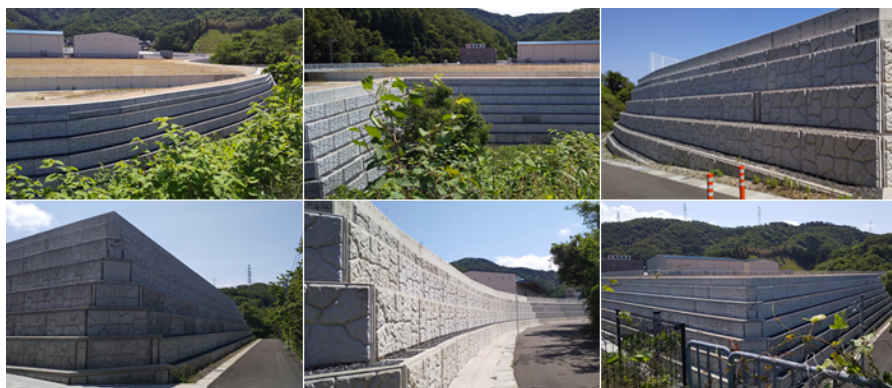
施工現場である福井県敦賀市は、北陸自動車道、舞鶴若狭自動車道が整備され、鉄路においてはJR北陸線・湖西線が走り、中京圏・関西圏へのアクセスが良好な立地にあります。そこに計画されました『敦賀市第2産業団地』の造成工事の盛土部擁壁として箱型擁壁が採用されました。福井中心部から国道8号線を南下し海沿いを走り抜け、敦賀市の中心部へ向かう玄関口にあたるところに箱型擁壁が施工されています。交通量も多く、頻繁に人目に触れる場所である為、景観性に優れていることも採用のポイントとなりました。2023年春には北陸新幹線が敦賀まで延伸され、首都圏へのアクセスも容易になるため、この地が敦賀市のさらなる産業拠点となることが期待されています。

**設計のポイント** 産業団地の造成に伴う盛土部擁壁の計画でした。壁高が9.0m必要であるため、高い耐震性(大規模地震動対応)を有し、経済性にも優れた擁壁が必要になり、この条件を満足するのが箱型擁壁であると考え提案したところ、採用に至りました。

**施工のポイント** 施工現場は広い敷地だったので、製品搬入もスムーズに行えた。また当該現場は折れ点、曲線(内カーブ、外カーブ)等が多い現場だったが、極力現場打ち箇所を少なくし、見栄え重視で綺麗な曲線施工が出来ました。

**[設計条件]**  $\phi = 30^\circ$ 、 $c = 15\text{kN/m}^2$ 、 $\gamma = 19\text{kN/m}^3$  勾配・形状：5分・盛り土、直線・曲線混在

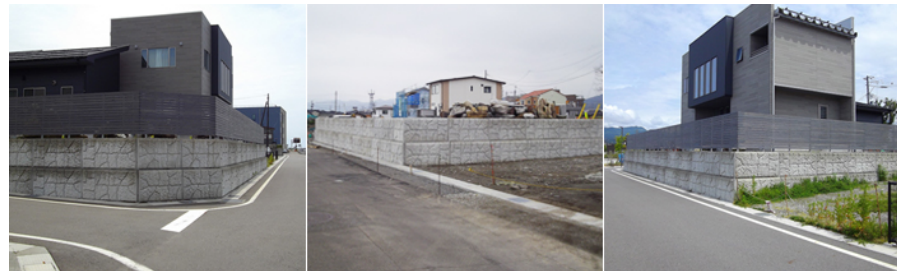
糸魚川大火は新潟県糸魚川市において 2016 年（平成 28 年）12 月 22 日昼前から鎮火まで翌日の夕方迄約 30 時間続いた大火災でした。道路幅も狭く消防車の進入不能や消火用水の不足と折柄の南風により糸魚川駅前から北側約 4 万㎡を焼失しました。その中には昭和初期に建造された雁木造りの商店街や木造住宅等の密集地域も含まれております。終息後、災害救助法が適用され 2017 年 8 月「糸魚川駅北復興まちづくり計画」を公表。同現場は市発注道路改良工事としてブロック積みで発注されました。しかし擁壁上は民地（現在は宅地と一部駐車場）であり出来るだけ用地を確保したいことと、業者様の要望により施工が冬季となりコンクリートを必要としない工法として、隅部も容易に施工可能な箱型擁壁で施工して頂きました。

**設計のポイント** ブロック積みで施工した場合、隅部は必ず現場打ちコンクリートが必要となりますがそれが不要となる箱型擁壁で提案して好評価を頂きました。

**施工のポイント** 施工時、周辺の復興工事と重なり製品置場も狭く、その日の施工分を同朝出荷せざるをえない為対応には苦労しました。

[ 設計条件 ]  $\phi = 35^\circ$ 、 $c = 0\text{kN}/\text{㎡}$ 、 $\gamma = 20\text{kN}/\text{㎡}$  勾配・形状：1.0：0.7・切土、曲線形状

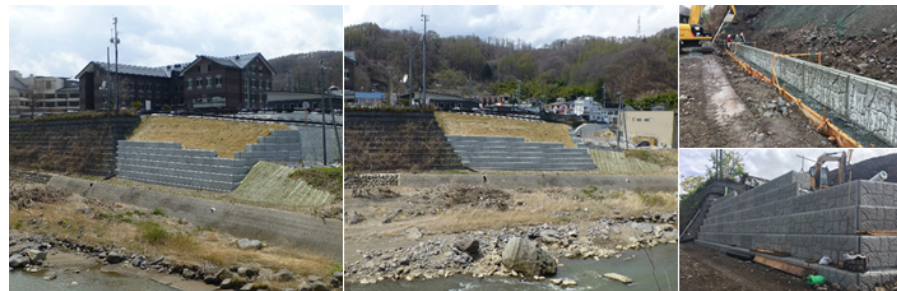
平成 7 年に小海町役場と佐久医療センター小海分院の造成工事に箱型擁壁が使用されてから 24 年後の 2019 年、JA 信州八ヶ岳の小海支所建設造成工事に再度採用されました。以前の箱型擁壁の表面は経年劣化で黒ずんでいますが、千曲川沿いにある必要な施設を守り続けています。擁壁上は取り付け道路で法面の高さに合わせて箱型擁壁の積み上げ段数を調整した形状ですが、設計者の工夫により経済的な段割になっています。2019 年 10 月の台風 19 号の際には、想定外の増水で新旧の箱型擁壁が下段部まで浸水しましたが、壁体の変異は認められませんでした。

**設計のポイント** 積み上げ段数に変形しているように見えますが、箱型擁壁の上部が取り付け道で、左から右にスロープになっています。箱型擁壁上部の法面の高さが変わるため、より経済的な積み上げ段数に工夫しました。

**施工のポイント** 施工のポイント 千曲川に沿って箱型擁壁を盛土で構築しました。製品置場が狭く積み上げるタイミングに納入しないと工事の進捗に影響がでるため打ち合わせを密にして対応しました。

[ 設計条件 ]  $\phi = 37^\circ$ 、 $c = 0\text{kN}/\text{㎡}$ 、 $\gamma = 20.5\text{kN}/\text{㎡}$  勾配・形状：5 分・切土、直線

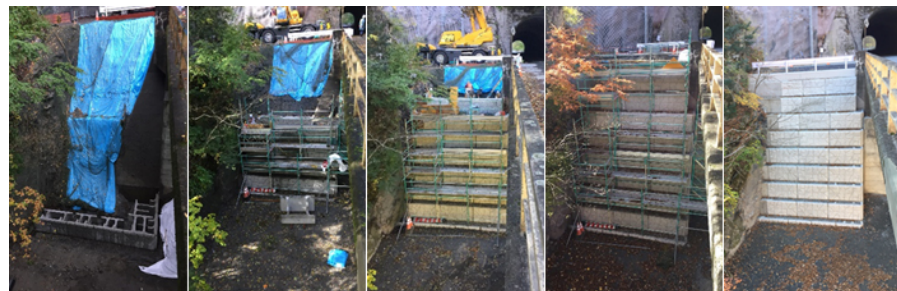
現在建設中のリニア中央新幹線のトンネルから排出される残土を運搬するためのバイパス工事建設が進められています。トンネル入口で小渋ダムに架かる橋の側面の法面が崩れ、施工復旧のため箱型擁壁が使われました。ダム上流に架かる橋のため、施工が早く高く積める擁壁とご希望で採用されました。施工場所は幅が狭く高く、施工スペースが無いという悪条件でしたが、無事復旧することができました。箱型擁壁の特徴を活かし、山間部の工事でも順調に施工をすすめることが出来ました。

**設計のポイント** 幅が狭く高い縦長の擁壁でした。側面の取り合いの設計に苦労しました。

**施工のポイント** 短期間で復旧する必要があり、トンネル、橋という施工条件が良くない場所でしたが、レッカーを使い短時間で積み上げることができました。

[ 設計条件 ]  $\phi = 41.7^\circ$ 、 $c = 6.5\text{kN}/\text{㎡}$ 、 $\gamma = 20.61\text{kN}/\text{㎡}$  勾配・形状：5 分・切土、直線形状
