箱型未来通信

vol.36

箱型擁壁は耐震性・排水性・安全性・環境性・施工性・経済性に優れた工法として、各地で箱型擁壁工法が採用されています。耐震性に優れ急速施工が容易で災害復旧にも最適な工法として全国で2817件の採用実績があります。箱型未来通信では、全国の箱型擁壁の採用事例をご紹介します。

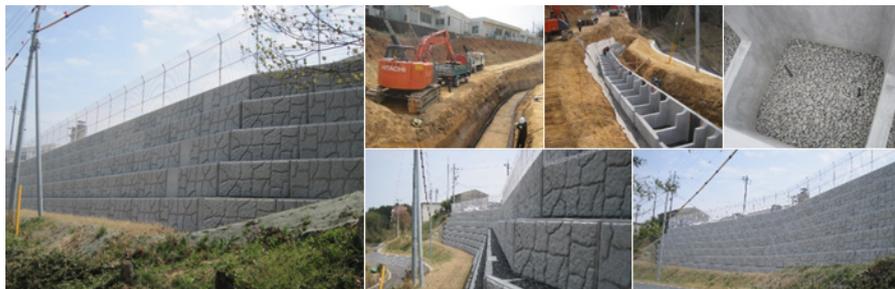
当該現場は敷地拡張するための造成工事(民間)に使用する土留ブロックでした。当初は、大型ブロック(練積み構造)の設計でしたが、計画は用地の制約を受けるために平面折れが点在しており、施工業者様より平面折れや曲線部でも容易に施工できる工種はないかと相談を受けました。そこで、平面折れや曲線部の施工でも実績があり施工性の良い箱型擁壁をご提案したところ採用となりました。出来上がりを確認すると端部、平面折れ部に現場打ちコンクリートが無く、連続したテクスチャーが確認できるため景観的にも良いものができると思います。

施工規模：壁高：8m 延長：73m

[設計条件] $\Phi=30^\circ$ 、 $c=11.0\text{kN}/\text{m}^2$ 、 $\gamma=19.0\text{kN}/\text{m}^3$ 勾配・形状： 1:0.5 盛土・直線・平面折れ

設計のポイント 設計時には土質試験が無く必要粘着力で設計を進めていました。施工時の土質試験結果で問題はなかったのですが、出来る限り設計時に土質調査を行ったうえで設計するべきだと思いました。

施工のポイント 平面折れが点在していることから、設計と現場での延長とで差異があり、何度も割付修正を行うこととなり苦労しました。

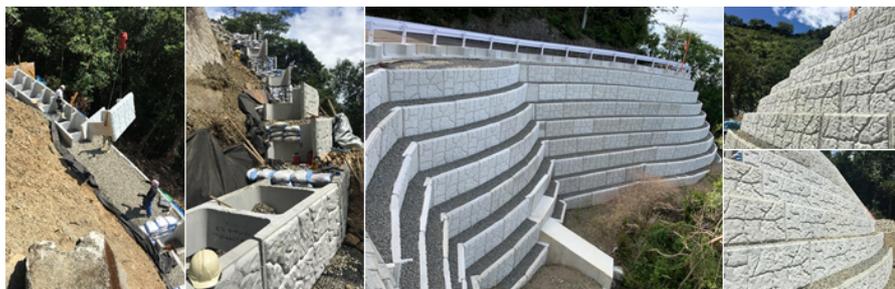
今回施工を終えて、思ったことは、「箱型擁壁はよ～曲がる(良く曲がる)!!」でした。一般的な大型ブロックでは現場打ち部が多くて景観や施工性が全然違ったことでしょう。道路が拡幅されトラックで美味しいみかんを快適に運べる道になれば嬉しいですね。

施工規模：壁高：10.0m 延長：55m

[設計条件] $\Phi=30.0^\circ$ 、 $c=10.0\text{kN}/\text{m}^2$ 、 $\gamma=30.0\text{kN}/\text{m}^3$ 勾配・形状： 1:0.6・切土・盛り土、曲線形状

設計のポイント 現場が山間部で、急傾斜地・曲線・縦断勾配・湧水と悪条件がそろう中、対応できるのが箱型擁壁だけだった。

施工のポイント ・曲線に加えて縦断勾配なりでの施工だったため、最下段の施工が困難でした。

・現場打部に化粧型枠をすれば尚良くなっていたと思いました。

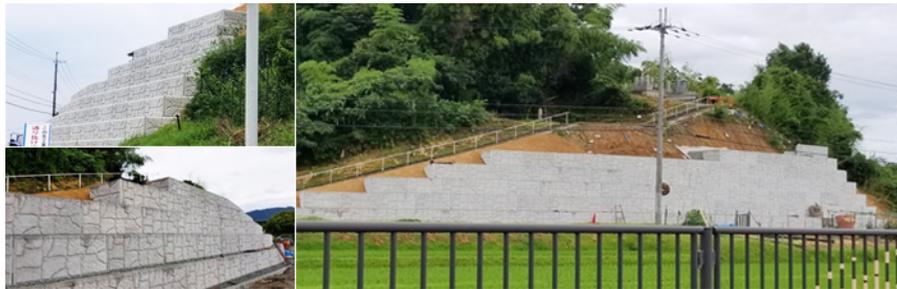
当該現場は法面崩落の復旧を行う工事でした。当初設計は大型ブロックを使用する計画で崩落場所の上に墓地があり昇降用の階段が真横にある現場でした。近隣住民が頻りに立ち寄る場所であることから、耐震性・景観性に優れた箱型擁壁を使い復旧作業を行うこととなりました。また、殆ど現場打ちコンクリートを使用しないという事で、全体工程が組みやすいとだけいただきました。製品本体の据付と碎石の転圧の繰り返しで構築しますが慣れてくると、日に日に施工業者様の施工スピードが上がって、仮置き場が空になってしまいそうになった事もありましたが、無事に施工を終える事が出来ました。完成時の見栄えの良さも発注者様からも高評価を頂きました。

施工規模：壁高：8m 延長：47m

[設計条件] $\Phi=30.0^\circ$ 、 $c=6.5\text{kN/m}^2$ 、 $\gamma=19\text{kN/m}^3$ 勾配・形状：1：0.0・切土・直線

設計のポイント 当初、大型ブロックでの復旧が検討されていましたが、早期の復旧が急務の現場であり、コンクリートを使用しない箱型擁壁が採用されました。

施工のポイント 箱型擁壁の施工は初めての業者さんでしたが、現場搬入の際も仮置ヤードを設け、施工・製品搬入ともにスムーズに工事を完了できました。

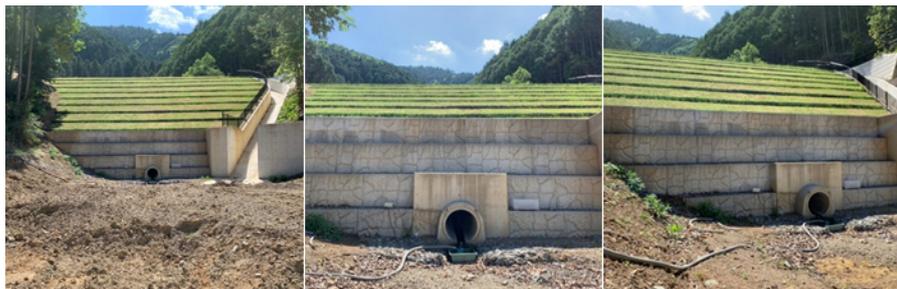
その中で、施工時期が冬に限られる“ため池工事”で、耐震性に優れ排水性が良く、施工の早い箱型擁壁が採用に至りました。

施工規模：壁高：1～8m 延長：437m

[設計条件] $\Phi=32.1^\circ$ 、 $c=7.0\text{kN/m}^2$ 、 $\gamma=19.1\text{kN/m}^3$ 勾配・形状：1：0.5・盛り土、直線

設計のポイント ため池工事のため調査設計時に土質試験等詳細な調査が行われており、しっかりとした資料があり、箱型擁壁を提案する上で、有利なポイントが多くあった。

施工のポイント 降雪の少ない地域でしたが、たまたま降雪の多い年の施工となってしまいました。その中でも、箱型擁壁は、降雪にあまり影響されることなく、順調に構築することができました。

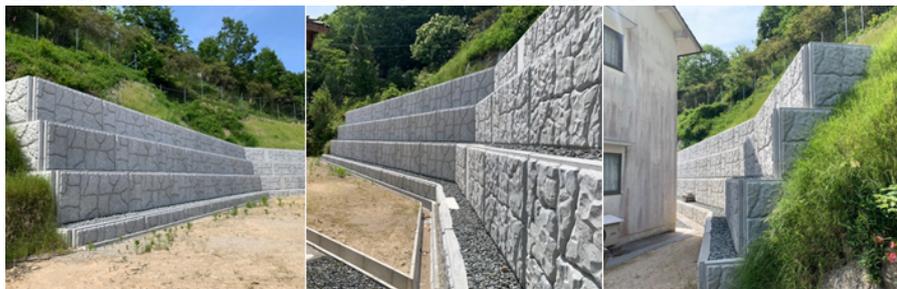
兵庫県多可町にあるお寺「観音寺」の建て替えに伴う建物裏の法面工事が発注される情報が入り、問い合わせを頂きました。お寺の本堂以外にも自宅が近くにあるため、大型重機が入らない場所です。本堂の建て替えの工期が決まっており、製品の短納期、施工スピードが求められる現場でした。当初は現場打ち擁壁案が出ていましたが、生コンの単価アップから経済比較をして、箱型擁壁の案が浮上り、価格的にもご納得いただき、無事設計出来る運びとなりました。しかし、決め手は、ドライ工法による施工と、見た目が非常に寺院の景観に見合うとの事で、気に入ってもらいご採用いただきました。今回は箱型擁壁の、特徴を生じた提案が出来てお客様の満足に繋がった事案だったと思います。

施工規模：壁高：4.0m 延長：36.5m

[設計条件] $\Phi=30.0^\circ$ 、 $c=0\text{kN/m}^2$ 、 $\gamma=18.0\text{kN/m}^3$ 勾配・形状：1：0.5・切土、直線・曲線混在形状

設計のポイント 施工も含め短納期が求められる中、スムーズな設計出来た。

施工のポイント 据付するにあたって、折れ点と端部処理と延長調整の施工がポイントであった。
