## 箱型未来通信

vol.37

箱型擁壁は耐震性・排水性・安全性・環境性・施工性・経済性に優れた工法として、各地で箱型擁壁工法が採用されています。耐震性に優れ急速施工が容易で災害復旧にも最適な工法として全国で2847件の採用実績があります。箱型未来通信では、全国の箱型擁壁の採用事例をご紹介します。

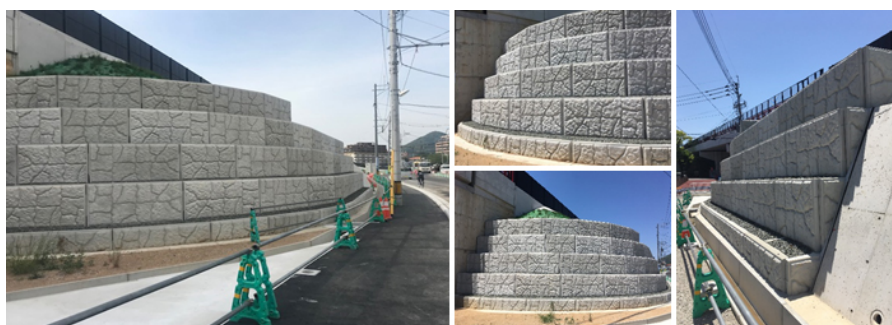
## 曲線施工が綺麗な箱型擁壁

ご採用頂いたポイント： 曲線区間を現場打部を設けずに施工可能という点で採用頂きました

福岡市内の幹線道路である国道3号線博多バイパスの取付道路での巻き付け部の設計でした。コンサル・役所も大型ブロックだと大半が現場打コンクリート部になり、景観性も考慮したいとの御相談を頂きました。そこで箱型擁壁の模型を利用して曲線部も製品のみで構築できる点と排水性・耐震性が高く、安心・安全を提供できますという点でコンサル様にご提案しました。模型をコンサルに使ってもらい、発注者様との打合せ協議で箱型擁壁が曲線部の施工が容易で綺麗という点をプレゼンして頂き、採用に至りました。施工後も役所・コンサル・近隣の方々にも綺麗になったと高評価を頂きました。

施工規模：壁高：5m 延長：21m

設計のポイント バイパスの取付道路に曲線施工が必要になり、通常的大型ブロック等では現場打部が必須になる点と、間知ブロックより工期短縮が図れるので、模型を使って提案し曲線施工が可能な点を評価して頂きました。

[設計条件]  $\Phi = 30\text{kN}$ 、 $c = 6.0\text{kN}$ 、 $\gamma = 19.0\text{kN}$  勾配・形状： 5分 盛土・曲線

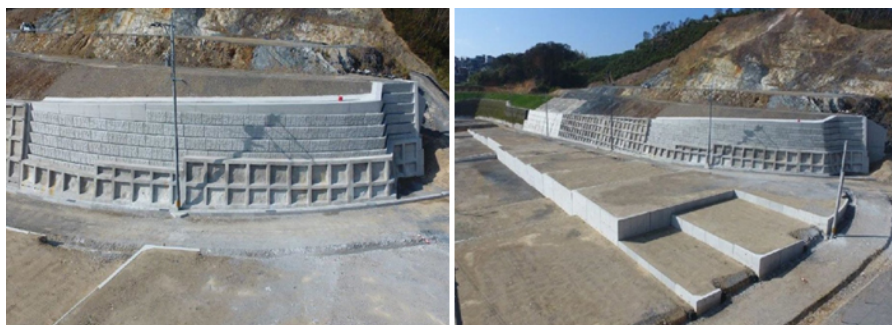
## 3分勾配で高さ6m敷設可能な擁壁

ご採用頂いたポイント： 折れたところも比較的容易に施工可能。

こちらの現場では、箱型擁壁の施工、造成工事と取付道路の施工時期が重なってしまいました。工期が制約されるなか、製品を納入したり施工するスペースに非常に苦労した現場でしたが、箱型擁壁工法の特長を十分に活かすことができた現場でもあったと思います。現場の地盤状況もありよくない状況で、3分勾配で高さ6mを構築することが可能な擁壁として、経済性、施工性等の比較検討していただいた結果、「箱型擁壁工法」がベストという選択をしていただきました。施工業者様に採用に至った経緯をご理解頂き、現場施工に箱型擁壁の特長を十二分に発揮できた現場だったと思います。

施工規模：壁高：6.2m 延長：47.9m

設計のポイント 大型ブロックとの比較検討の結果、経済性に優れ、折れ点を現場打コンクリートを使わずにでき、施工性に優れるため採用して頂きました。

[設計条件]  $\Phi = 30.0$ 、 $c = 10.0$ 、 $\gamma = 19.0$  勾配・形状： 3分・混在

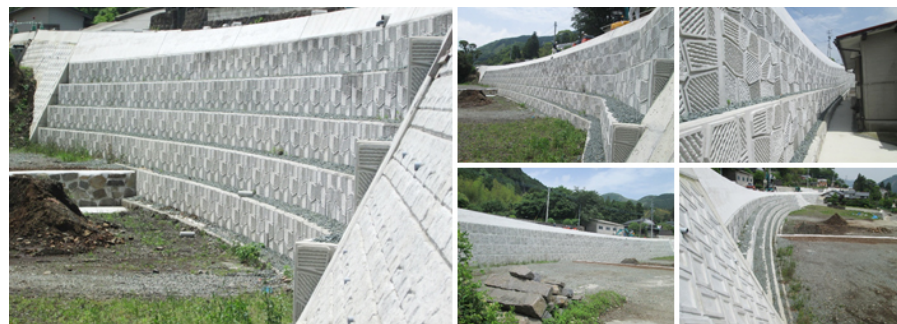
## 熊本地震で再利用、そして復旧

ご採用頂いたポイント：既設で箱型擁壁が入っていた箇所が震災で変位が起きてしまったが再利用できること、 $C=0$  で計算書がOKになった、地盤反力が大型ブロックに比べ小さく置換えが不要となったことがポイントとなった。

熊本地震の物件で既設で箱型擁壁が入っていた現場で再利用して行った現場です。内カーブ・外カーブ・縦断折れ・5 分から 3 分の勾配変化を製品 1 個で摺付けた現場でした。これだけの要素が詰まった現場で現場打ちを使用せず製品だけで上記の項目に対応できる箱型擁壁の良さがでた現場です。また現場に携わったすべての方々の現場に対する熱意が強かったことが綺麗な現場を構築したと思います。

施工規模：壁高：6.8m 延長：109m

設計のポイント 模型を使用しての打合せをしていた為、内外カーブ、製品小口止め、勾配変化のイメージが分かりやすかった。また比較検討で箱型擁壁は地盤の置換えが不要で、大型ブロックでは置き換えが必要であった。

施工のポイント 内外カーブ、縦断折れ、製品 1 個で 5 分から 3 分に勾配変化をさせるといった積ブロック施工の難しい要素が凝縮した現場でした。施工業者様が丁寧なお仕事される方々で施工能力が高かったことが要因です。

[ 設計条件 ]  $\phi=30$ 、 $c=0$ 、 $\gamma=19$ 、 $k h=0.12$  勾配・形状： 3 分・5 分 曲線・直線・縦断折れ・勾配変化

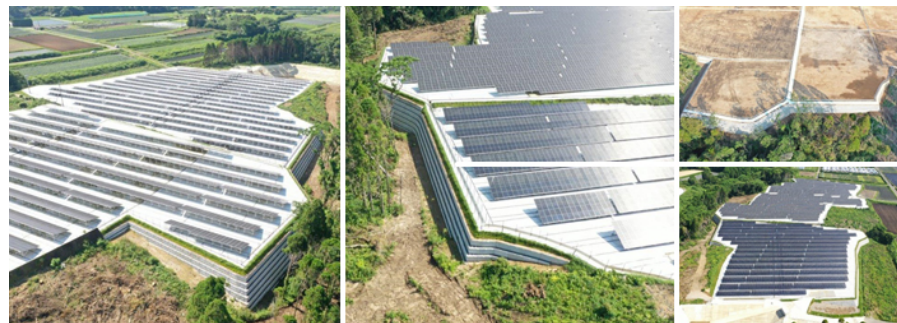
## 施工性重視の民間工事で採用された箱型擁壁工法

当初設計では補強土(センサー)でしたが、梅雨時期からの施工開始の為、施工期間の短い製品で地盤反力等の少ない製品を施主と施工業者が検討中でした。センサー・大型ブロックとともに設計比較を求められ、工事金額は大幅に UP しますが、差額は工期短縮等により太陽光発電時期が早められるので、工事費を補完できるとの判断で採用になりました。( 工事費：30,000 千円→75,000 千円 ) 施工業者様は箱型擁壁の施工の経験があり製品の特長をよく御存知で、現場は屈曲部も多く、場所打ち工事がほとんど必要としない事が好評で、約 3 か月工期にて造成工事を含む箱型擁壁 1,378 m<sup>2</sup>を施工完了されました。

施工規模：壁高：7m 延長：141m

設計のポイント 当初設計はセンサーで発注となっていたが、現地背面土質が悪いため購入土の量が多すぎることと施工性が悪いということで、施工性が良く背面良質土の置換が少量で済む箱型擁壁が採用。現場は屈曲部も多く箱型擁壁は現場打ちをほぼ必要としないことも好評。

[ 設計条件 ]  $\phi=30^\circ$ 、 $c=10\text{KN}$ 、 $\gamma=19\text{KN}$  勾配・形状： 5 分・直線 / 曲線混在

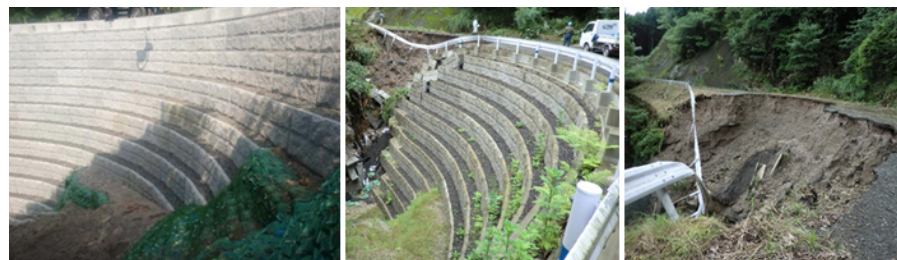
## 大部分を再敷設にて施工

この現場は元々水の集まりやすい地形の施工現場で、災害を受けた現場になります。箱型擁壁工法の排水機能等を重視されて採用された現場でした。しかしながら、3 年後に再度、現場状況から災害を受けましたが、同工法の特長より、破損した製品のみを新しい製品に換えて、ブロックを再敷設した現場になります。ブロックの撤去後、再敷設が大部分の施工案件でしたが、施工業者様の機動力と工夫にて、早期に施工完了をさせることができました。後日、本現場にて、施工業者様が同工法の特長を創意工夫したことにより、「優良建設工事施工企業・優良技術者」として、薩摩川内市役所から表彰をされた現場にもなりました。

施工規模：壁高：5.5m 延長：35.5m

施工のポイント 撤去後 再敷設が大部分で崩落・破損分と延長追加分のみの納品にて施工が完了致しました。

[ 設計条件 ]  $\phi=30^\circ$ 、 $c=10\text{KN}$ 、 $\gamma=19\text{KN}$  勾配・形状： 5 分・曲線
