箱型未来通信

vol.40

曲線施工が綺麗に仕上がる箱型擁壁

山深い急傾斜地で発生した災害の復旧工事

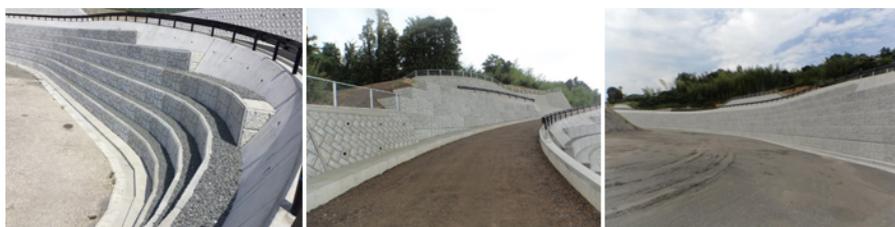
完成後は圧迫感のない、美しい曲線に仕上がりました。

施工規模：壁高7m x 延長230m

設計のポイント 擁壁上部の道路は下り坂で縦断勾配があり、平面線形はS字となっていたため、かなり複雑で割付図の作成に苦労しました。

[設計条件] $\Phi = 30.0^\circ$ 、 $c = 10 \text{ kN/m}^2$ 、 $\gamma = 10.0 \text{ kN/m}^3$ 勾配・形状：1:0.7・切土・盛土・曲線

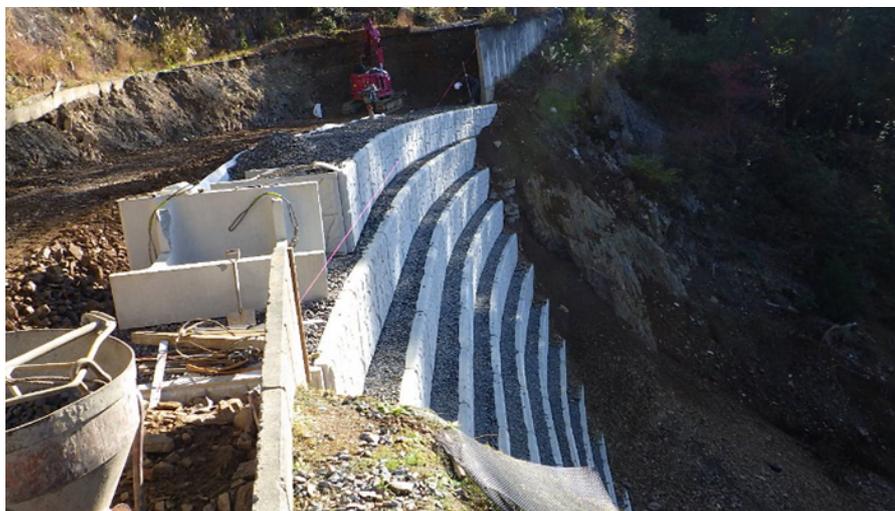
当該工事は災害復旧工事でした。災害前に敷設されていたL型擁壁が降雨と湧水の影響で滑落した現場で、箱型擁壁の生コンを使用しない特性と排水性の良さが際立った現場です。林道で山深い場所であった為、設計当初から生コンクリートの調達が課題となっていました。採用の決め手は単粒度碎石での施工です。施工性の良さを施工業者様にご納得いただけた現場でした。

施工規模：壁高14m x 延長20m

施工のポイント 現場は山深い場所で生コンの供給が困難であった為、箱型擁壁が採用となりました。

[設計条件] $\Phi = 35^\circ$ 、 $c = 10 \text{ kN/m}^2$ 、 $\gamma = 19 \text{ kN/m}^3$ 勾配・形状：1:0.5・盛土 直線勾配

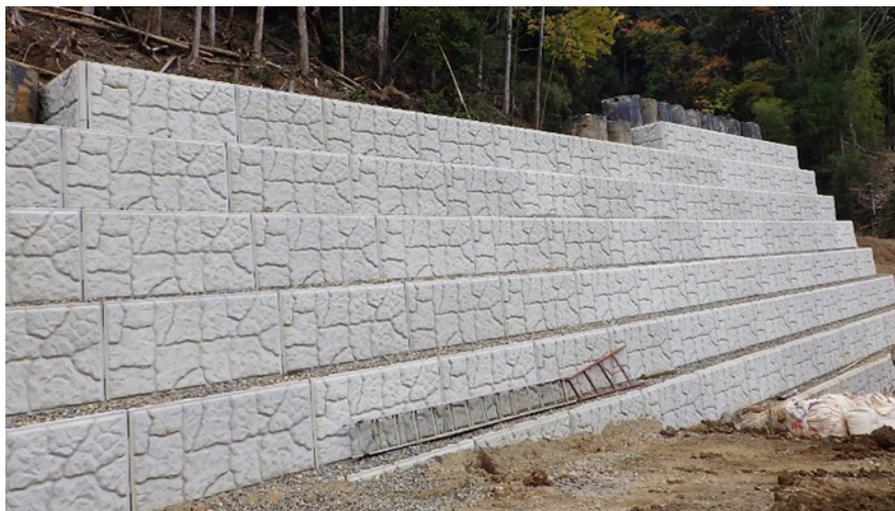
設計当時の箱型擁壁設計マニュアルに記載があった最大縦断勾配 12%での施工となりました。完成後の写真は綺麗に仕上がっていますが、平面の折れ点が一箇所あり、その部分の取り合いについて施工業者様と色々相談しながら施工していただきました。施工は、スムーズに進行して箱型擁壁の施工性の良さについてお客様に満足していただきました。

発注者 : 京都府山城北土木事務所
 工事名 : 養老谷川緊急自然災害防止対策
 (砂防)工事
 現場住所 : 京都府宇治市炭山地内
 竣工時期 : 2020年10月
 施工規模 : 壁高 10m x 延長 54m
 施工面積 : 540 m²

設計のポイント 設計当時の箱型擁壁設計マニュアルに記載があった縦断勾配 12%での施工となりました。今は、原則レベル施工で最大 5%までとなっています。

[設計条件] $\Phi = 10^\circ$ 、 $c = 30\text{KN}$ 、 $\gamma = 19\text{KN}$ 勾配・形状 : 1 : 0.5・切土 曲線・直線 混在

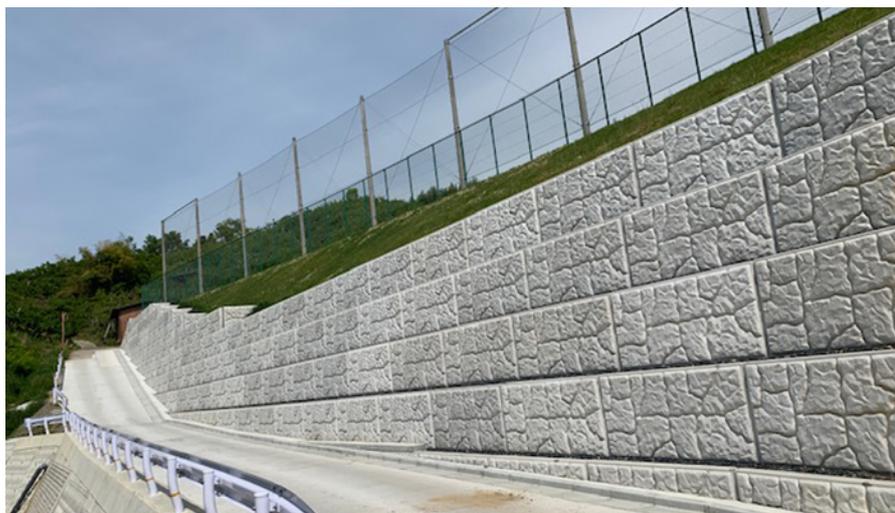
天端から土羽を背負っていることもあり、通常的大型ブロックでは断面が非常に大きく切土幅も大きくなるため上部のグラウンドにまで掘削影響が出る懸念がありました。そこでなるべく小さい断面になる製品の選定が必要になりました。さらに背面からの湧水も多く排水処理に長けた製品が求められ、検討した結果箱型擁壁工法を採用いただきました。

発注者 : 和歌山県橋本市役所
 工事名 : 西部小学校西線災害復旧工事
 現場住所 : 和歌山県橋本市
 竣工時期 : 2020年9月
 施工規模 : 壁高 5m x 延長 63m
 施工面積 : 327 m²

設計のポイント 大型ブロックや他工法との比較検討の結果、経済性に優れ、排水処理、施工性にも優れる工法として採用して頂きました。

[設計条件] $\Phi = 35^\circ$ 、 $c = 7.3 \text{ kN/m}^2$ 、 $\gamma = 18.0 \text{ kN/m}^3$ 勾配・形状 : 1 : 0.3・切土 直線
